# Lote 4 - Rota: Raja Gabágia

**FRATAR**  
ENGENHARIA CONSULTIVA

| Diagnóstico da Calçada | Qualidade do Serviço | |
| Endereço: Av. Álvares Cabral, 1220 | 58 | C |

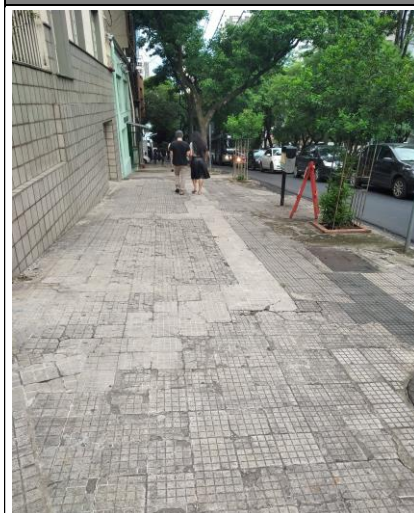
## Foto Geral

| ID | Itens Avaliados | Respostas | Nota |
|---|---|---|---|
| P_5 | Condições Gerais do Piso e meio-fio da calçada ? | Regular | 5 |
| P_16 | Classificação geral da calçada pelo pesquisador. | Regular | 5 |

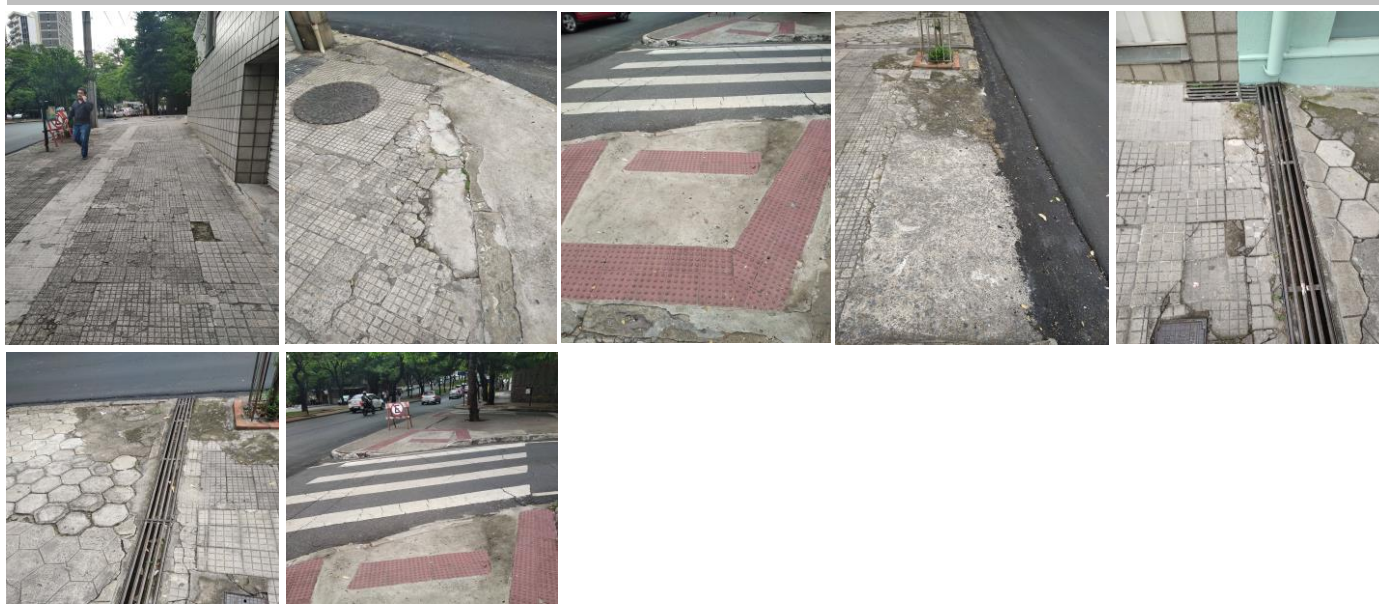
## Fotos Complementares - Detalhes do Passeio

| ID | Itens Avaliados | Respostas | Nota |
|---|---|---|---|
| P_4 | Existência de Buracos ? | Poucos | 5 |
| P_9 | A calçada Possui Rebaixamento de Veículos correto ? | Não | 0 |
| P_13 | Existe algum dispositivo de Drenagem sobre a calçada ? | Sim | 0 |
