# Lote 5 - Rota: Afonso Pena

| Diagnóstico da Calçada | Qualidade do Serviço | |
| Endereço: Av. Afonso Pena, 4100 | 78 | B |
| Data do Registro: 02/11/2019 10:11:53 | | |

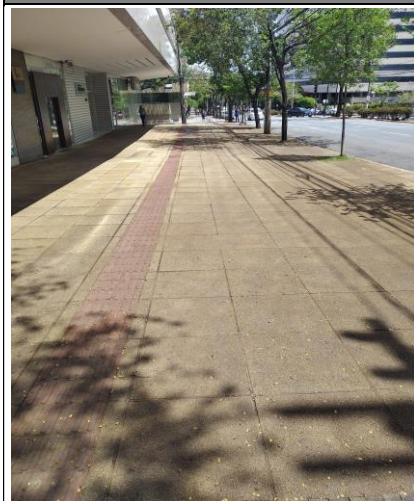
## Foto Geral

| ID | Itens Avaliados | Respostas | Nota |
|---|---|---|---|
| P_5 | Condições Gerais do Piso e meio-fio da calçada ? | Ótimo(a) | 10 |
| P_16 | Classificação geral da calçada pelo pesquisador. | Ótimo(a) | 10 |
