| Diagnóstico da Calçada | Qualidade do Serviço | |
| Endereço: Rua Professor Moraes, 5670 Data do Registro: 12/11/2019 15:22:09 Num. Lote CTM: 10022000015 | 63 | C |

Lote 5 - Rota: Afonso Pena

FRATAR
ENGENHARIA CONSULTIVA

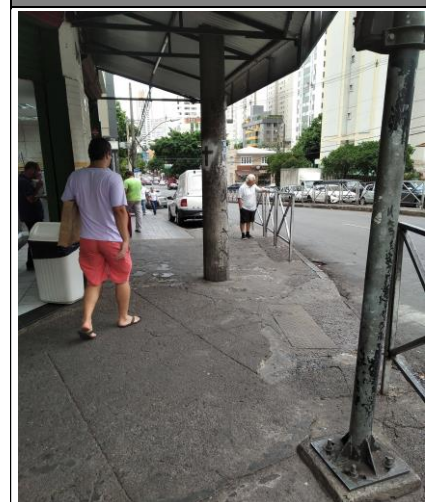
Foto Geral

| ID | Itens Avaliados | Respostas | Nota |
|---|--|---|---|
| P_16 | Classificação geral da calçada pelo pesquisador. | Regular | 5 |

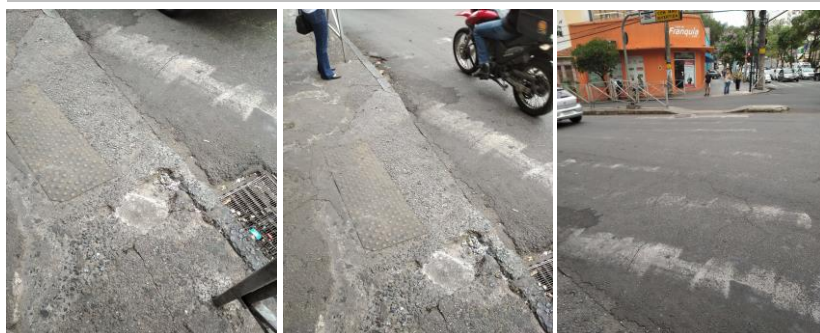
Fotos Complementares - Detalhes do Passeio

| ID | Itens Avaliados | Respostas | Nota |
|---|--|---|---|
| P_4 | Existência de Buracos ? | Poucos | 10 |
| P_5 | Condições Gerais do Piso e meio-fio da calçada ? | Regular | 5 |
