# Lote 3 - Rota: Antônio Carlos II

**FRATAR**  
ENGENHARIA CONSULTIVA

| Diagnóstico da Calçada | Qualidade do Serviço | |
| Endereço: Av. Portugal, 1145 | 75 | B |

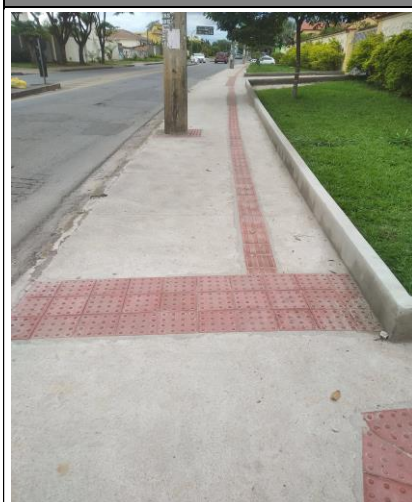
Foto Geral

| ID | Itens Avaliados | Respostas | Nota |
|---|---|---|---|
| P_9 | A calçada Possui Rebaixamento de Veículos correto ? | Não | 0 |
| P_11 | O Passeio está no padrão da SMPU ? | Não | 0 |
| P_16 | Classificação geral da calçada pelo pesquisador. | Ótimo(a) | 10 |

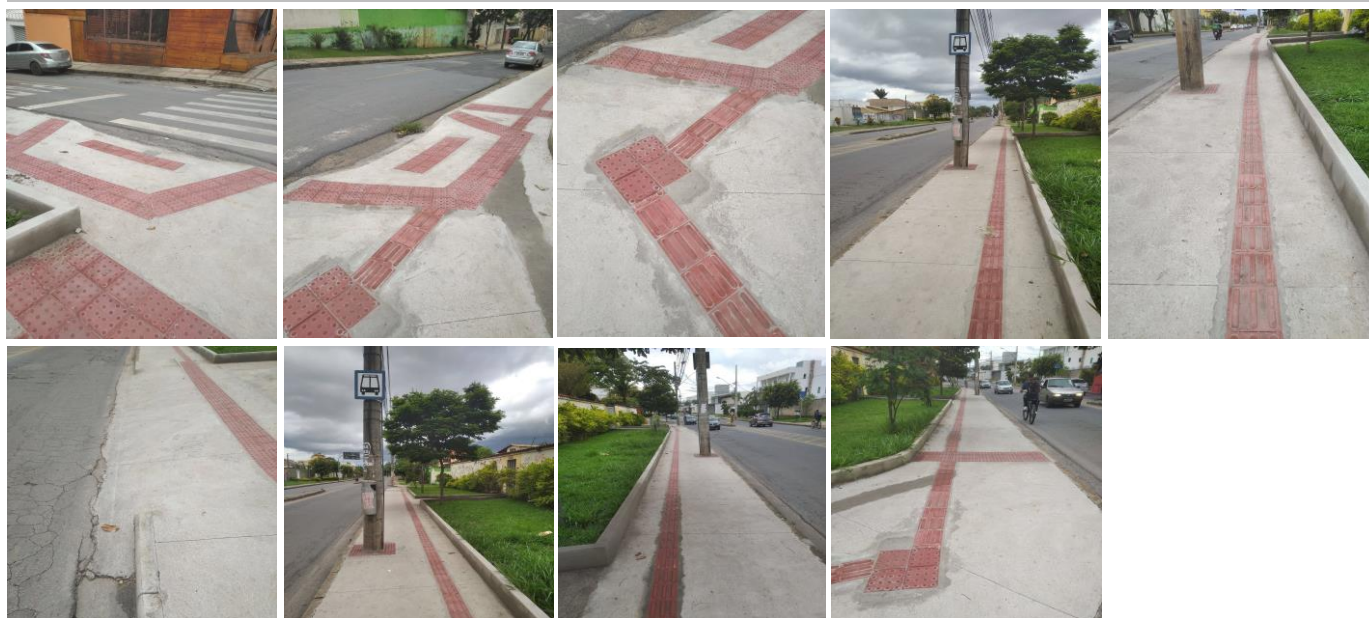
Fotos Complementares - Detalhes do Passeio

| ID | Itens Avaliados | Respostas | Nota |
|---|---|---|---|
| P_7_1 | Qual tipo do Rebaixo ? | Rebaixo Tipo 1 (trapézio) | 0 |
| P_7_1_1 | Se for do Tipo 1, Passeio possui largura livre de 1,2 m ? | Não | -3 |
| P_7_1_2 | Se for do Tipo 1, O rebaixo tem abas conforme a norma ? | Não | -1 |
| P_7_3 | O rebaixo possui piso tátil ? | Tem só piso de alerta | -1 |
