# Lote 4 - Rota: Raja Gabáglia

Diagnóstico da Calçada		Qualidade do Serviço	
<b>Endereço:</b> Av. Álvares Cabral, 1365			
<b>Data do Registro:</b> 20/11/2019 15:11:59		<b>52</b>	<b>C</b>
<b>Num. Lote CTM:</b>

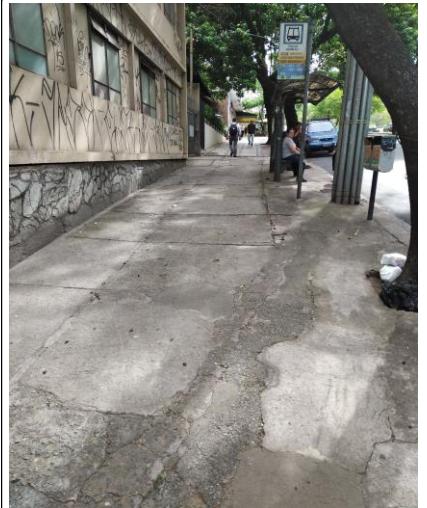
## Foto Geral

ID	Itens Avaliados	Respostas	Nota
P_1	O Mobiliário urbano está dentro da faixa de serviço de 70 cm ?	Sim	-
P_2	Qual a largura livre do Passeio ?	Acima de 1.50 m	10
P_3	Tipo de revestimento da calçada ?	Concreto	10
P_4	Existencia de Buracos ?	Poucos	5
P_5	Condições Gerais do Piso e meio-fio da calçada ?	Péssimo	0
P_6	Presença de desniveis ?	Leve	7
P_7	Tem rebaixamento de calçada para Pedestre ?	Não	10
P_8	Possui piso tátil ao longo da Calçada ?	Não	-
P_9	A calçada Possui Rebaixamento de Veículos correto ?	Não	0
P_10	Existencia de altura livre menor que 2,10 m ?	Não	-
P_11	O Passeio está no padrão da SMPU ?	Não	0
P_12	A testada possui prática de estacionamento sobre o passeio ?	Não	10
P_13	Existe algum dispositivo de Drenagem sobre a calçada ?	Não	0
P_14	Existe PED em frente a testada ?	Sim	-
P_15	Existe FTP em frente a testada ?	Não	-
P_16	Classificação geral da calçada pelo pesquisador.	Ruim	0
