# Lote 4 - Rota: Raja Gabáglia

| Diagnóstico da Calçada | Qualidade do Serviço | |
| Endereço: Av. Raja Gabaglia, s/nº | 41 | D |
| Data do Registro: 07/11/2019 11:45:43 | | |

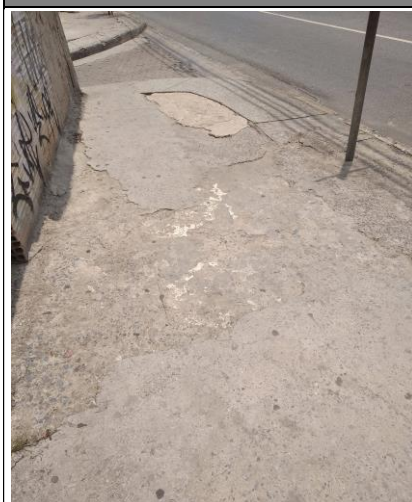
## Foto Geral

| ID | Itens Avaliados | Respostas | Nota |
|---|---|---|---|
| P_5 | Condições Gerais do Piso e meio-fio da calçada ? | Péssimo | 0 |
| P_7 | Tem rebaixamento de calçada para Pedestre ? | Não, mas deveria ter. | 0 |
| P_11 | O Passeio está no padrão da SMPU ? | Não | 0 |
| P_16 | Classificação geral da calçada pelo pesquisador. | Ruim | 0 |

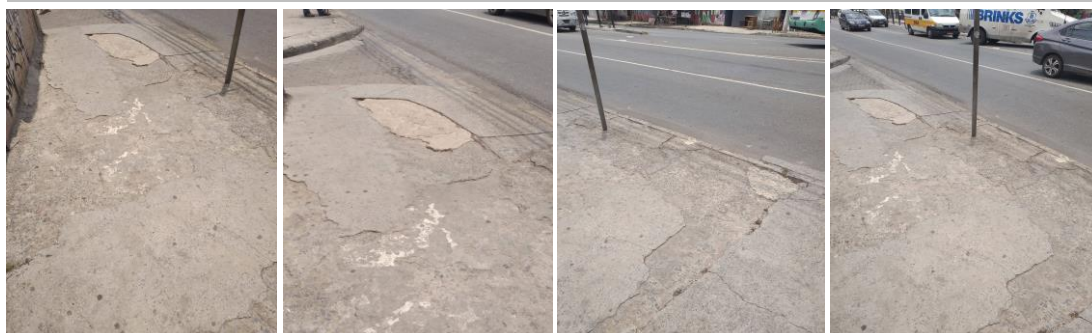
## Fotos Complementares - Detalhes do Passeio

| ID | Itens Avaliados | Respostas | Nota |
|---|---|---|---|
| P_4 | Existência de Buracos ? | Poucos | 5 |
