Lote 5 - Rota: Sul

Diagnóstico da Calçada		Qualidade do Serviço	
Endereço: Av. João Pinheiro, 450		56	C
Data do Registro: 02/11/2019 09:04:34			
Num. Lote CTM: 10216600380

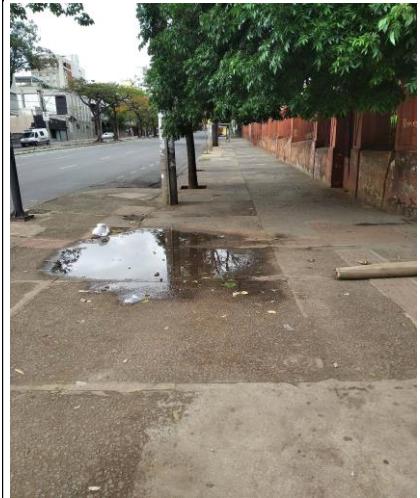
Foto Geral

ID	Itens Avaliados	Respostas	Nota
P_1	O Mobiliário urbano está dentro da faixa de serviço de 70 cm ?	Sim	-
P_2	Qual a largura livre do Passeio ?	Acima de 1.50 m	10
P_3	Tipo de revestimento da caçada ?	Concreto	8
P_4	Existencia de Buracos ?	Poucos	5
P_5	Condições Gerais do Piso e meio-fio da calçada ?	Péssimo	10
P_6	Presença de desniveis ?	Nenhum	10
P_7	Tem rebaixamento de calçada para Pedestre ?	Sim	7
P_8	Possui piso tátil ao longo da Calçada ?	Não	-
P_9	A calçada Possui Rebaixamento de Veículos correto ?	N.A	0
P_10	Existencia de altura livre menor que 2,10 m ?	Sim	-
P_11	O Passeio está no padrao da SMPU ?	Não	0
P_12	A testada possui prática de estacionamento sobre o passeio ?	Não	10
P_13	Existe algum dispositivo de Drenagem sobre a calçada ?	Sim	0
P_14	Existe PED em frente a testada ?	Sim	-
P_15	Existe FTP em frente a testada ?	Sim	-
P_16	Classificação geral da calçada pelo pesquisador.	Ruim	10

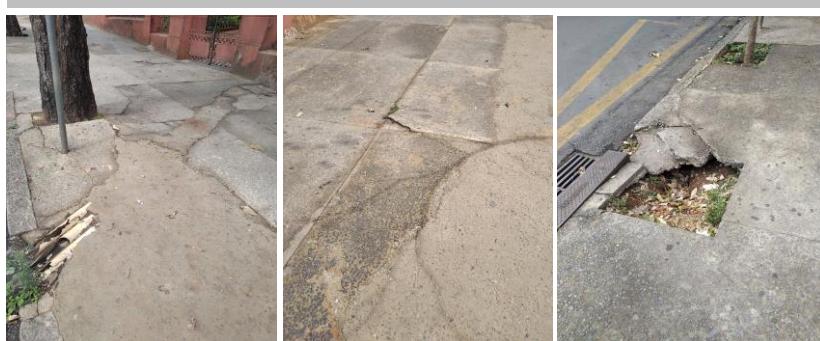
Fotos Complementares - Detalhes do Passeio

P_13_2	enorme buraco que empoça água. possui piso tátil no PED.		0
