# Lote 1 - Rota: Padre Pedro Pinto

| Diagnóstico da Calçada | Qualidade do Serviço | |
| Endereço: Rua Padre Pedro Pinto, 706 | 62 | C |
| Data do Registro: 22/11/2019 10:30:58 | | |

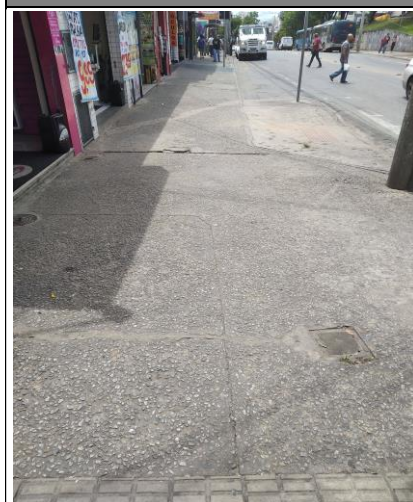
## Foto Geral

| ID | Itens Avaliados | Respostas | Nota |
|---|---|---|---|
| P_4 | Existência de Buracos ? | Poucos | 5 |
| P_5 | Condições Gerais do Piso e meio-fio da calçada ? | Regular | 5 |
| P_16 | Classificação geral da calçada pelo pesquisador. | Regular | 5 |

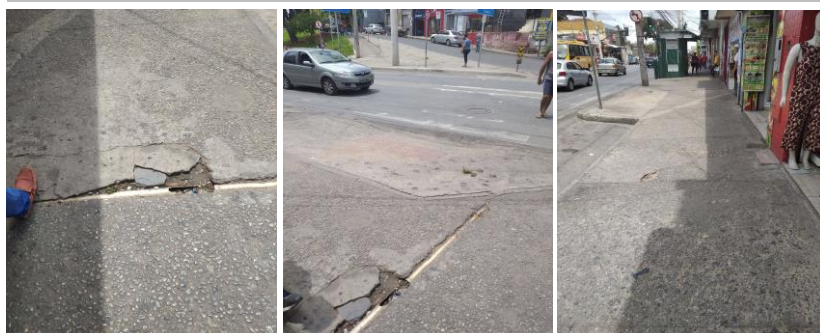
## Fotos Complementares - Detalhes do Passeio

| ID | Itens Avaliados | Respostas | Nota |
|---|---|---|---|
| P_7_1_2 | Se for do Tipo 1, O rebaixo tem abas conforme a norma ? | Não | -1 |
| P_7_3 | O rebaixo possui piso tátil ? | Tem só piso de alerta | -1 |
| P_7_3_1 | O piso tátil de alerta e direcional do rebaixo está conforme a norma ? | Não | -1 |
