# Lote 4 - Rota: Contorno

| Diagnóstico da Calçada | Qualidade do Serviço | |
| Endereço: Av.Contorno, 12 | 86 | B |
| Data do Registro: 09/11/2019 14:21:57 | | |

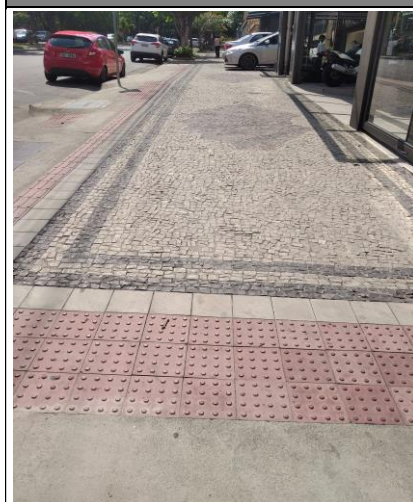
## Foto Geral

| ID | Itens Avaliados | Respostas | Nota |
|---|---|---|---|
| P_2 | Qual a largura livre do Passeio ? | Acima de 1.50 m | 10 |
| P_3 | Tipo de revestimento da calçada ? | Pedra Portuguesa | 8 |
| P_4 | Existência de Buracos ? | Nenhum | 10 |
| P_5 | Condições Gerais do Piso e meio-fio da calçada ? | Ótimo(a) | 10 |
| P_6 | Presença de desníveis ? | Nenhum | 10 |
| P_16 | Classificação geral da calçada pelo pesquisador. | Ótimo(a) | 10 |
