# Lote 5 - Rota: Afonso Pena

Diagnóstico da Calçada		Qualidade do Serviço	
Endereço: Av. Afonso Pena, 1316		63	C
Data do Registro: 04/11/2019 10:19:04			
Num. Lote CTM: 10349000550

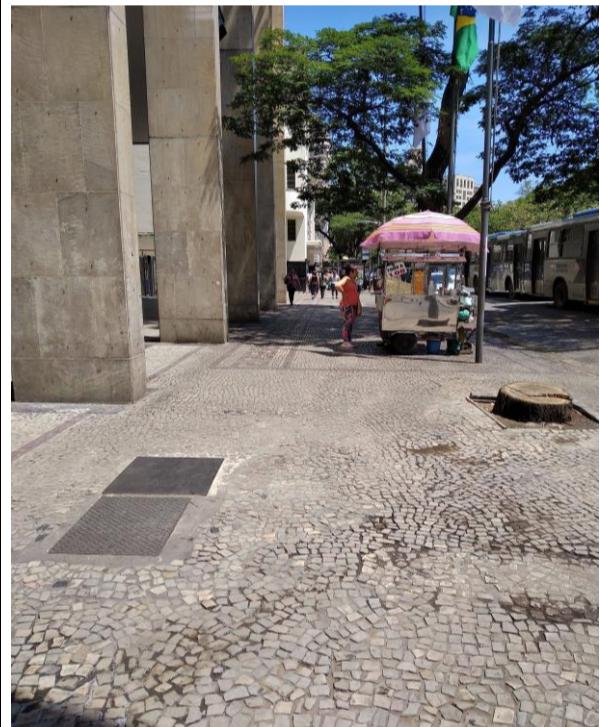
## Foto Geral

ID	Itens Avaliados	Respostas	Nota
P_1	O Mobiliário urbano está dentro da faixa de serviço de 70 cm ?	Sim	-
P_2	Qual a largura livre do Passeio ?	Acima de 1.50 m	10
P_3	Tipo de revestimento da calçada ?	Pedra Portuguesa	8
P_4	Existência de Buracos ?	Poucos	5
P_5	Condições Gerais do Piso e meio-fio da calçada ?	Ótimo(a)	10
P_6	Presença de desniveis ?	Nenhum	10
P_7	Tem rebaixamento de calçada para Pedestre ?	Não, mas deveria ter.	9
P_8	Possui piso tátil ao longo da Calçada ?	Não	-
P_9	A calçada Possui Rebaixamento de Veículos correto ?	Sim	0
P_10	Existência de altura livre menor que 2,10 m ?	Não	-
P_11	O Passeio está no padrão da SMPU ?	Não	0
P_12	A testada possui prática de estacionamento sobre o passeio ?	Sim	10
P_13	Existe algum dispositivo de Drenagem sobre a calçada ?	Sim	0
P_14	Existe PED em frente a testada ?	Não	-
P_15	Existe FTP em frente a testada ?	Não	-
P_16	Classificação geral da calçada pelo pesquisador.	Ótimo(a)	10
