# Lote 1 - Rota: Noroeste

**FRATAR**  
ENGENHARIA CONSULTIVA

| Diagnóstico da Calçada | Qualidade do Serviço | |
| Endereço: Av. Abílio Machado, s/nº | 39 | D |

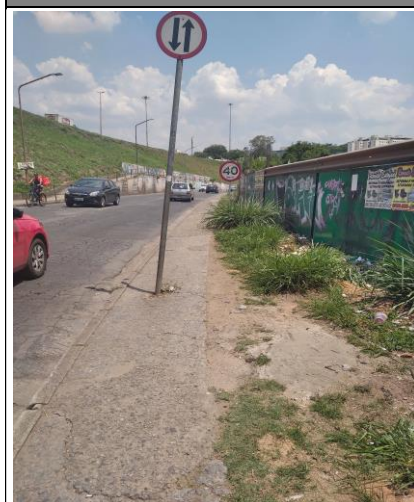
Foto Geral

| ID | Itens Avaliados | Respostas | Nota |
|---|---|---|---|
| P_5 | Condições Gerais do Piso e meio-fio da calçada ? | Péssimo | 0 |
| P_16 | Classificação geral da calçada pelo pesquisador. | Ruim | 0 |

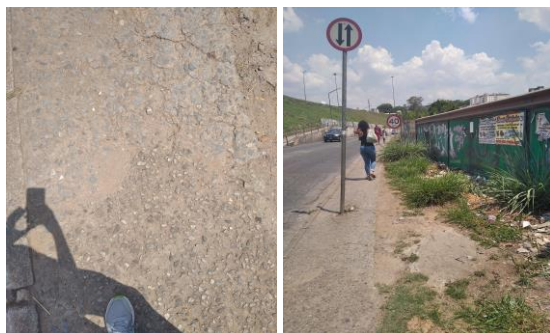
Fotos Complementares - Detalhes do Passeio

| ID | Itens Avaliados | Respostas | Nota |
|---|---|---|---|
| P_4 | Existência de Buracos ? | Poucos | 5 |
