# Lote 1 - Rota: Padre Pedro Pinto

**FRATAR**  
ENGENHARIA CONSULTIVA

| Diagnóstico da Calçada | Qualidade do Serviço | |
| Endereço: Rua Padre Pedro Pinto, 318 | <b>80</b> | <b>B</b> |

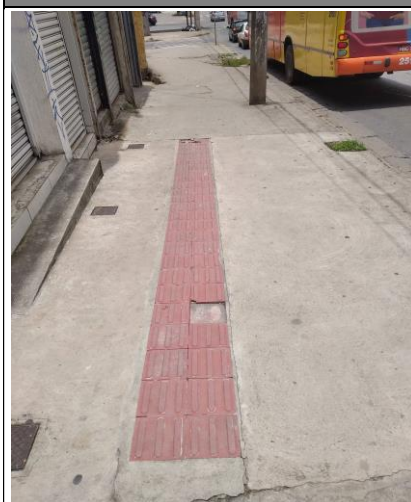
Foto Geral

| ID | Itens Avaliados | Respostas | Nota |
|---|---|---|---|
| P_5 | Condições Gerais do Piso e meio-fio da calçada ? | Regular | 5 |
| P_11 | O Passeio está no padrão da SMPU ? | Não | 0 |
| P_16 | Classificação geral da calçada pelo pesquisador. | Regular | 5 |

| ID | Itens Avaliados | Respostas | Nota |
|---|---|---|---|
| P_8_1 | O piso tátil está no eixo da faixa livre ? | Não | 0 |
| P_8_8 | O piso tátil está em boas condições aparentes? | Não | 0 |
