# Lote 4 - Rota: Contorno

| Diagnóstico da Calçada | Qualidade do Serviço | |
| Endereço: Av.Contorno, 3479 | 80 | B |
| Num. Lote CTM: 70100200340 | | |

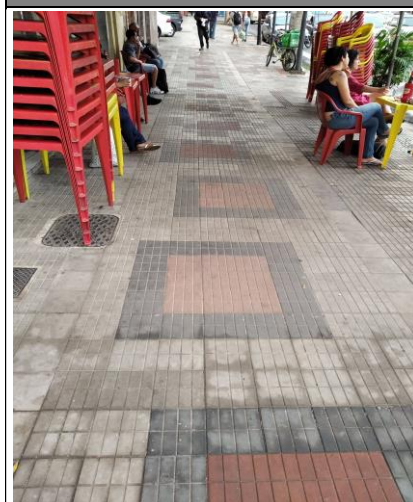
## Foto Geral

| ID | Itens Avaliados | Respostas | Nota |
|---|---|---|---|
| P_2 | Qual a largura livre do Passeio ? | Acima de 1.50 m | 10 |
| P_3 | Tipo de revestimento da calçada ? | Ladrilho Hidráulico | 10 |
| P_4 | Existência de Buracos ? | Nenhum | 10 |
| P_5 | Condições Gerais do Piso e meio-fio da calçada ? | Ótimo(a) | 10 |
| P_6 | Presença de desníveis ? | Nenhum | 10 |
| P_16 | Classificação geral da calçada pelo pesquisador. | Ótimo(a) | 10 |
