# Lote 4 - Rota: Raja Gabaglia

| Diagnóstico da Calçada | Qualidade do Serviço | |
| Endereço: Av. Raja Gabaglia, s/nº | 50 | D |
| Num. Lote CTM: 90540201100 | | |

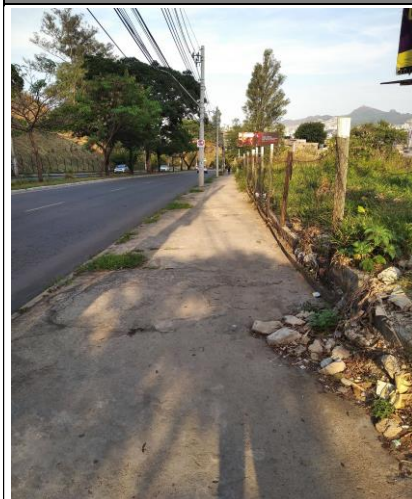
## Foto Geral

| ID | Itens Avaliados | Respostas | Nota |
|---|---|---|---|
| P_4 | Existência de Buracos ? | Poucos | 5 |
| P_5 | Condições Gerais do Piso e meio-fio da calçada ? | Péssimo | 0 |
| P_6 | Presença de desníveis ? | Severo | 0 |
| P_16 | Classificação geral da calçada pelo pesquisador. | Ruim | 0 |
