# Lote 3 - Rota: Antônio Carlos II

**FRATAR**  
ENGENHARIA CONSULTIVA

| Diagnóstico da Calçada | Qualidade do Serviço | |
| Endereço: Av. Portugal, s/nº | <b>80</b> | <b>B</b> |

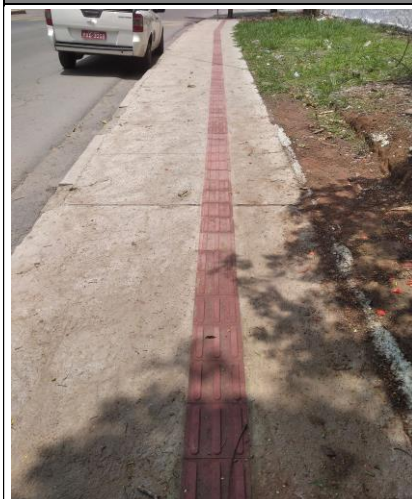
## Foto Geral

| ID | Itens Avaliados | Respostas | Nota |
|---|---|---|---|
| P_2 | Qual a largura livre do Passeio ? | Acima de 1.50 m | 10 |
| P_3 | Tipo de revestimento da calçada ? | Concreto | 10 |
| P_4 | Existência de Buracos ? | Nenhum | 10 |
| P_5 | Condições Gerais do Piso e meio-fio da calçada ? | Ótimo(a) | 10 |
| P_6 | Presença de desníveis ? | Nenhum | 10 |
| P_11 | O Passeio está no padrão da SMPU ? | Não | 0 |
| P_16 | Classificação geral da calçada pelo pesquisador. | Ótimo(a) | 10 |

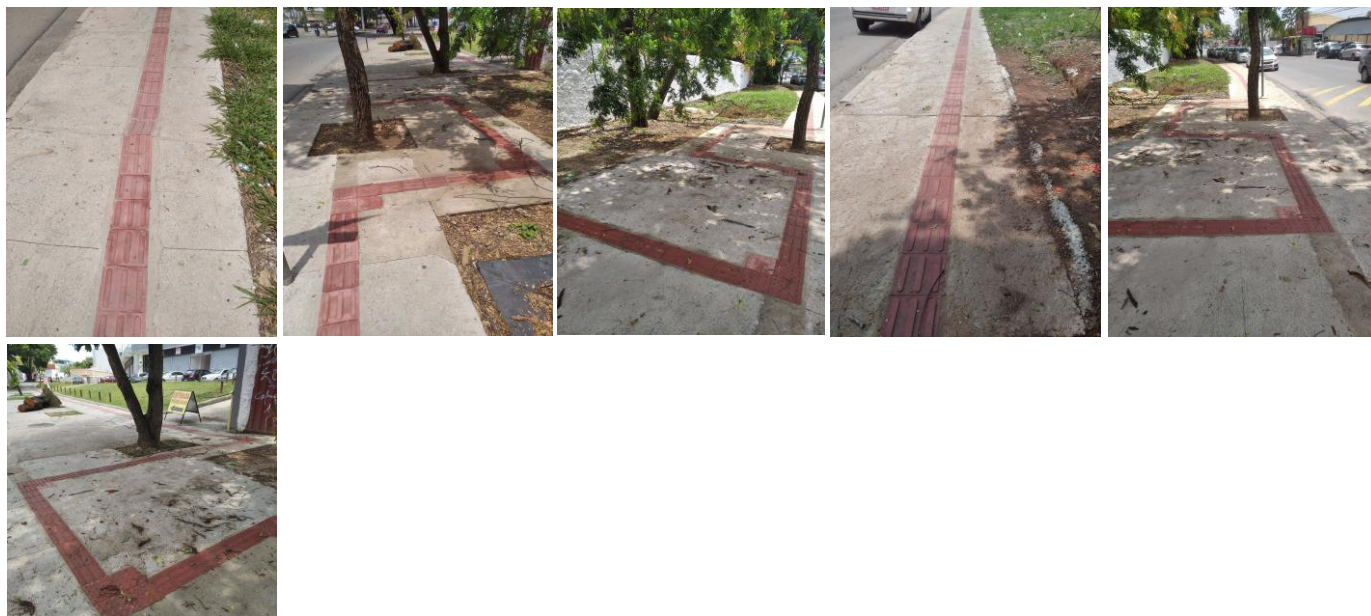
## Fotos Complementares - Detalhes do Passeio

| ID | Itens Avaliados | Respostas | Nota |
|---|---|---|---|
| P_8_1 | O piso tátil está no eixo da faixa livre ? | Não | 0 |
| P_8_4 | Se tem mudança de direção de três faixas direcionais está conforme a norma ? | Não | 0 |
| P_8_9 | O piso tátil apresenta desenho com bom senso? | Não | 0 |
