# Lote 1 - Rota: Noroeste

**FRATAR**  
ENGENHARIA CONSULTIVA

| Diagnóstico da Calçada | Qualidade do Serviço | |
| Endereço: Av. Brigadeiro Eduardo Gomes, 1609 | 55 | C |

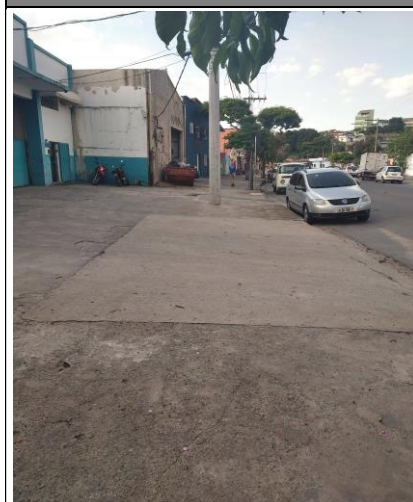
## Foto Geral

| ID | Itens Avaliados | Respostas | Nota |
|---|---|---|---|
| P_4 | Existência de Buracos ? | Poucos | 5 |
| P_5 | Condições Gerais do Piso e meio-fio da calçada ? | Regular | 5 |
| P_9 | A calçada Possui Rebaixamento de Veículos correto ? | Não | 0 |
| P_11 | O Passeio está no padrão da SMPU ? | Não | 0 |
| P_12 | A testada possui prática de estacionamento sobre o passeio ? | Sim | 0 |
| P_16 | Classificação geral da calçada pelo pesquisador. | Regular | 5 |
