# Lote 1 - Rota: Noroeste

**FRATAR**  
ENGENHARIA CONSULTIVA

| Diagnóstico da Calçada | Qualidade do Serviço | |
|---|---|---|
| Endereço: Av. Abílio Machado, 2060 | 65 | C |
| Data do Registro: 08/11/2019 14:49:32 | | |

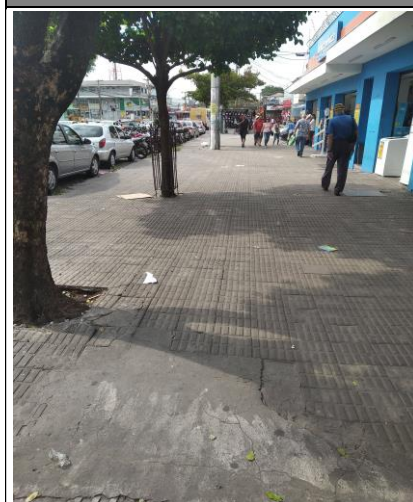
## Foto Geral

| ID | Itens Avaliados | Respostas | Nota |
|---|---|---|---|
| P_4 | Existência de Buracos ? | Poucos | 5 |
| P_5 | Condições Gerais do Piso e meio-fio da calçada ? | Regular | 5 |
| P_16 | Classificação geral da calçada pelo pesquisador. | Regular | 5 |
