# Lote 4 - Rota: Contorno

| Diagnóstico da Calçada | Qualidade do Serviço | |
| Endereço: Av.Contorno, 8851 | 72 | B |

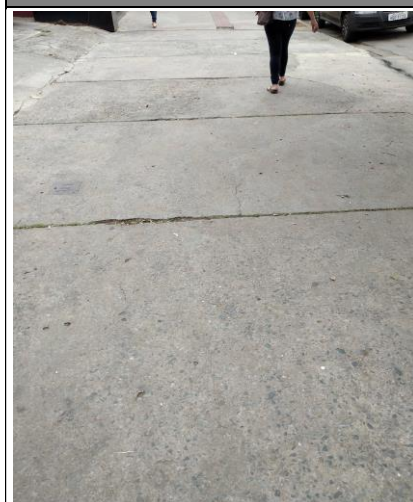
## Foto Geral

| ID | Itens Avaliados | Respostas | Nota |
|---|---|---|---|
| P_4 | Existência de Buracos ? | Poucos | 5 |
| P_6 | Presença de desníveis ? | Leve | 7 |
| P_11 | O Passeio está no padrão da SMPU ? | Não | 0 |
| P_12 | A testada possui prática de estacionamento sobre o passeio ? | Sim | 0 |
