# Lote 4 - Rota: Raja Gabaglia

| Diagnóstico da Calçada | Qualidade do Serviço | |
| Endereço: Av. Raja Gabaglia, 1817 | 75 | B |
| Data do Registro: 07/11/2019 15:14:04 | | |

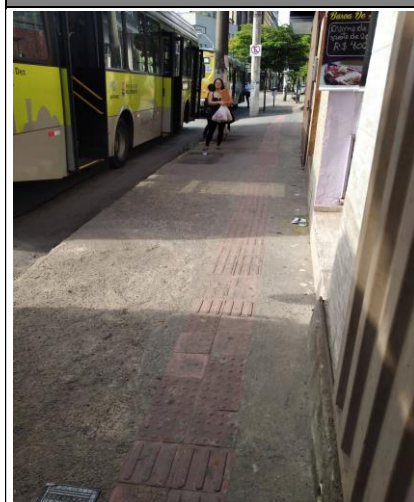
Foto Geral

| ID | Itens Avaliados | Respostas | Nota |
|---|---|---|---|
| P_16 | Classificação geral da calçada pelo pesquisador. | Regular | 5 |
