# Lote 5 - Rota: Afonso Pena

| Diagnóstico da Calçada | Qualidade do Serviço | |
| Endereço: Av. Afonso Pena, 3900 | 76 | B |
| Data do Registro: 02/11/2019 10:24:48 | | |

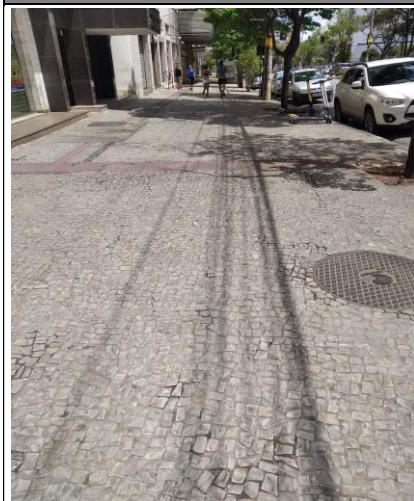
Foto Geral

| ID | Itens Avaliados | Respostas | Nota |
|---|---|---|---|
| P_16 | Classificação geral da calçada pelo pesquisador. | Ótimo(a) | 10 |
