Lote 1 - Rota: Noroeste

FRATAR
ENGENHARIA CONSULTIVA

Diagnóstico da Calçada	Qualidade do Serviço	
Endereço: Av. Abílio Machado, 1892 Data do Registro: 08/11/2019 14:24:00 Num. Lote CTM: 130052000070	42	D

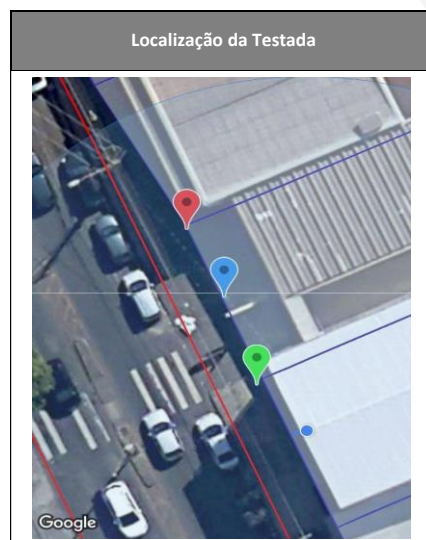
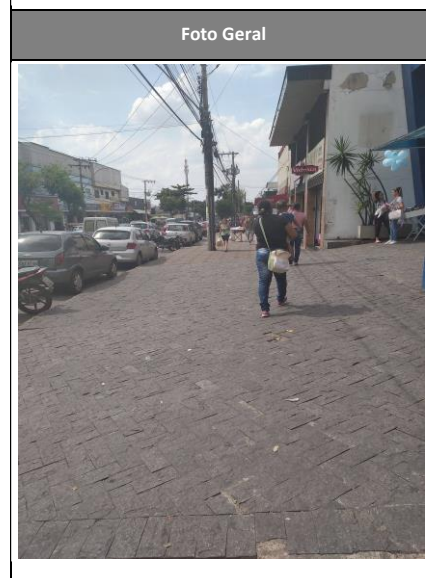
ID	Itens Avaliados	Respostas	Nota
P_1	O Mobiliário urbano está dentro da faixa de serviço de 70 cm ?	Sim	-
P_2	Qual a largura livre do Passeio ?	Acima de 1.50 m	10
P_3	Tipo de revestimento da calçada ?	Outro	0
P_4	Existência de Buracos ?	Poucos	5
P_5	Condições Gerais do Piso e meio-fio da calçada ?	Regular	5
P_6	Presença de desníveis ?	Leve	7
P_7	Tem rebaixamento de calçada para Pedestre ?	Não, mas deveria ter.	0
P_8	Possui piso tátil ao longo da Calçada ?	Não	-
P_9	A calçada Possui Rebaixamento de Veículos correto ?	Não	0
P_10	Existência de altura livre menor que 2,10 m ?	Não	-
P_11	O Passeio está no padrão da SMPU ?	Não	0
P_12	A testada possui prática de estacionamento sobre o passeio ?	Não	10
P_13	Existe algum dispositivo de Drenagem sobre a calçada ?	Não	0
P_14	Existe PED em frente a testada ?	Não	-
P_15	Existe FTP em frente a testada ?	Sim	-
P_16	Classificação geral da calçada pelo pesquisador.	Regular	5
