# Lote 1 - Rota: Noroeste

**FRATAR**  
ENGENHARIA CONSULTIVA

| Diagnóstico da Calçada | Qualidade do Serviço | |
| Endereço: Av. Brigadeiro Eduardo Gomes, 907 | 65 | C |

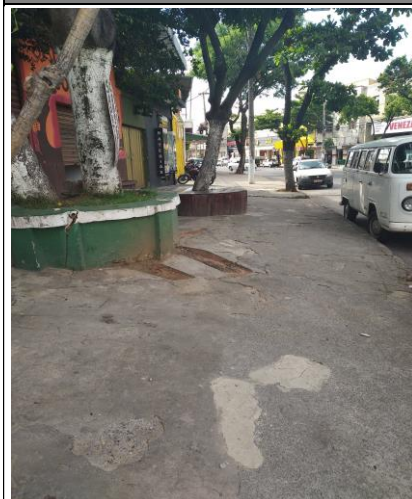
## Foto Geral

| ID | Itens Avaliados | Respostas | Nota |
|---|---|---|---|
| P_4 | Existência de Buracos ? | Poucos | 5 |
| P_5 | Condições Gerais do Piso e meio-fio da calçada ? | Regular | 5 |
| P_9 | A calçada Possui Rebaixamento de Veículos correto ? | Não | 0 |
| P_11 | O Passeio está no padrão da SMPU ? | Não | 0 |
| P_16 | Classificação geral da calçada pelo pesquisador. | Regular | 5 |
