# Lote 3 - Rota: Augusto de Lima

**FRATAR**  
ENGENHARIA CONSULTIVA

| Diagnóstico da Calçada | Qualidade do Serviço | |
| Endereço: Av. Augusto de Lima, 212 | 51 | C |

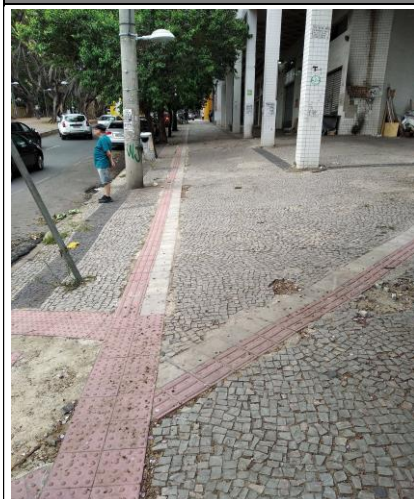
Foto Geral

| ID | Itens Avaliados | Respostas | Nota |
|---|---|---|---|
| P_5 | Condições Gerais do Piso e meio-fio da calçada ? | Péssimo | 0 |
| P_16 | Classificação geral da calçada pelo pesquisador. | Ruim | 0 |

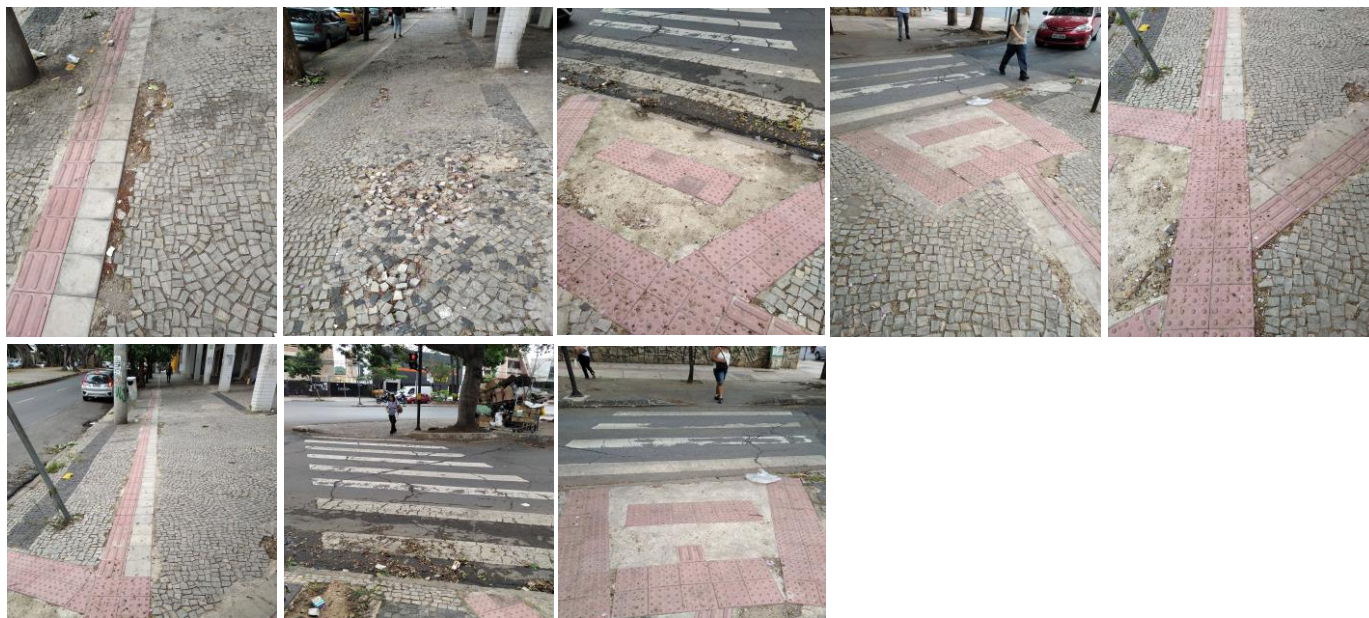
Fotos Complementares - Detalhes do Passeio

| ID | Itens Avaliados | Respostas | Nota |
|---|---|---|---|
| P_4 | Existência de Buracos ? | Poucos | 5 |
