# Lote 4 - Rota: Raja Gabáglia

**FRATAR**  
ENGENHARIA CONSULTIVA

| Diagnóstico da Calçada | Qualidade do Serviço | |
| Endereço: Rua Curitiba, 1825 | 65 | C |

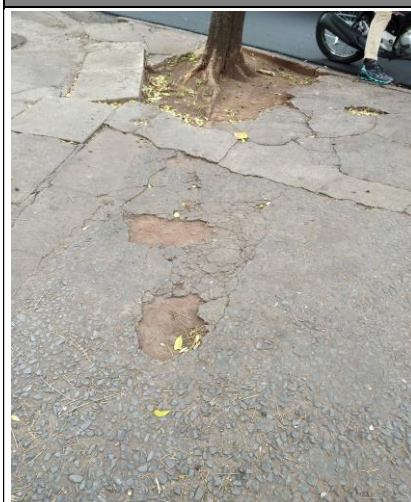
Foto Geral

| ID | Itens Avaliados | Respostas | Nota |
|---|---|---|---|
| P_4 | Existência de Buracos ? | Poucos | 5 |
| P_5 | Condições Gerais do Piso e meio-fio da calçada ? | Regular | 5 |
| P_11 | O Passeio está no padrão da SMPU ? | Não | 0 |
| P_13 | Existe algum dispositivo de Drenagem sobre a calçada ? | Sim | 0 |
| P_16 | Classificação geral da calçada pelo pesquisador. | Regular | 5 |
