# Lote 1 - Rota: Noroeste

| Diagnóstico da Calçada | Qualidade do Serviço | |
| Endereço: Av. Abílio Machado, s/nº | 62 | C |
| Data do Registro: 11/11/2019 16:34:25 | | |

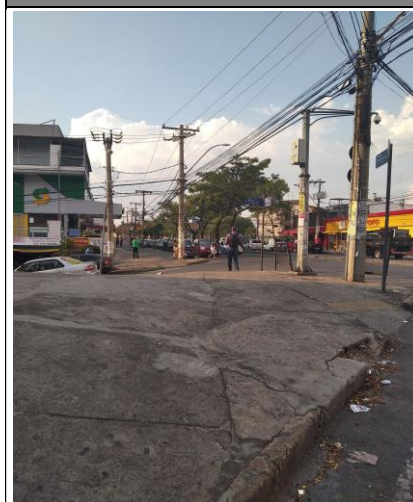
Foto Geral

| ID | Itens Avaliados | Respostas | Nota |
|---|---|---|---|
| P_4 | Existência de Buracos ? | Poucos | 5 |
| P_5 | Condições Gerais do Piso e meio-fio da calçada ? | Regular | 5 |
| P_16 | Classificação geral da calçada pelo pesquisador. | Regular | 5 |

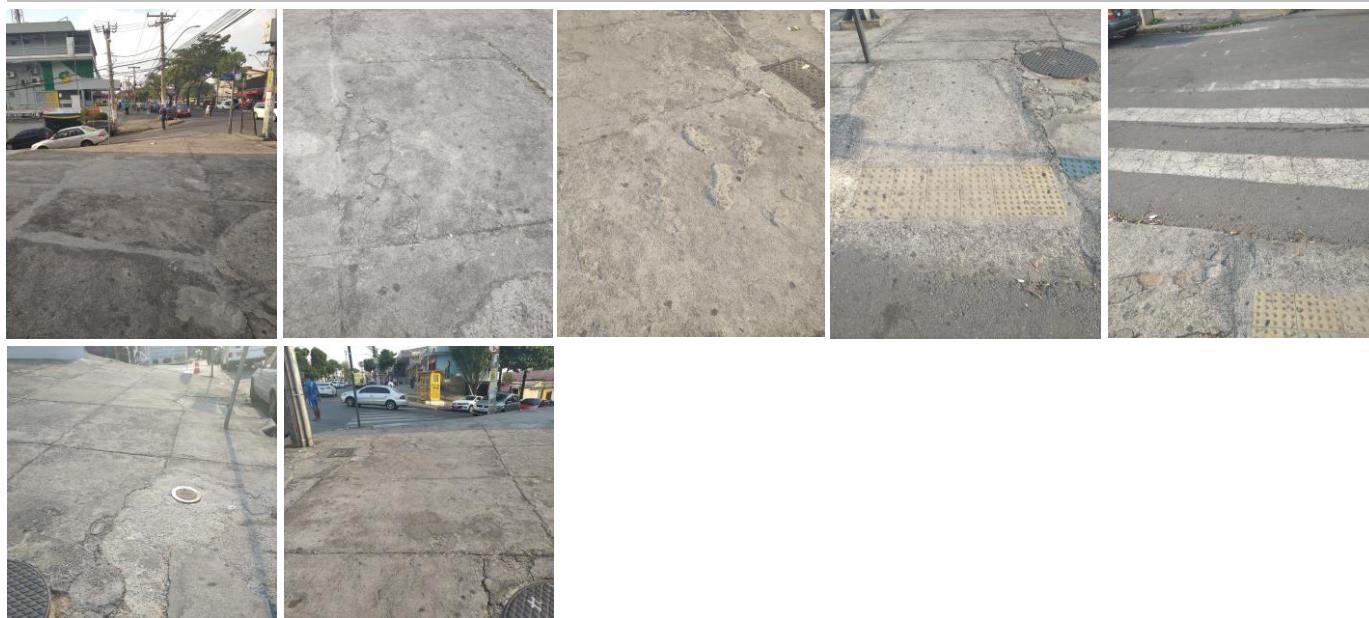
Fotos Complementares - Detalhes do Passeio

| ID | Itens Avaliados | Respostas | Nota |
|---|---|---|---|
| P_7_1_2 | Se for do Tipo 1, O rebaixo tem abas conforme a norma ? | Não | -1 |
| P_7_3 | O rebaixo possui piso tátil ? | Tem só piso de alerta | -1 |
| P_7_3_1 | O piso tátil de alerta e direcional do rebaixo está conforme a norma ? | Não | -1 |
