# Lote 1 - Rota: Padre Pedro Pinto

| Diagnóstico da Calçada | Qualidade do Serviço | |
| Endereço: Rua Padre Pedro Pinto, 5881 | 35 | D |

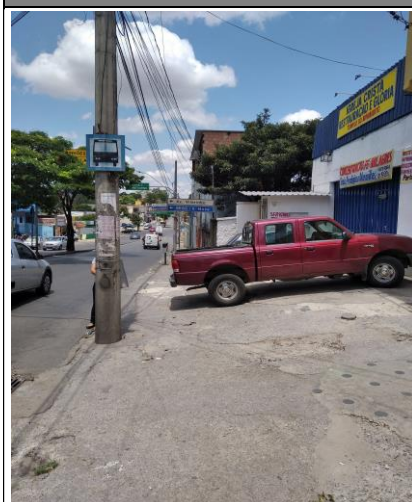
## Foto Geral

| ID | Itens Avaliados | Respostas | Nota |
|---|---|---|---|
| P_5 | Condições Gerais do Piso e meio-fio da calçada ? | Péssimo | 0 |
| P_6 | Presença de desníveis ? | Severo | 0 |
| P_16 | Classificação geral da calçada pelo pesquisador. | Ruim | 0 |

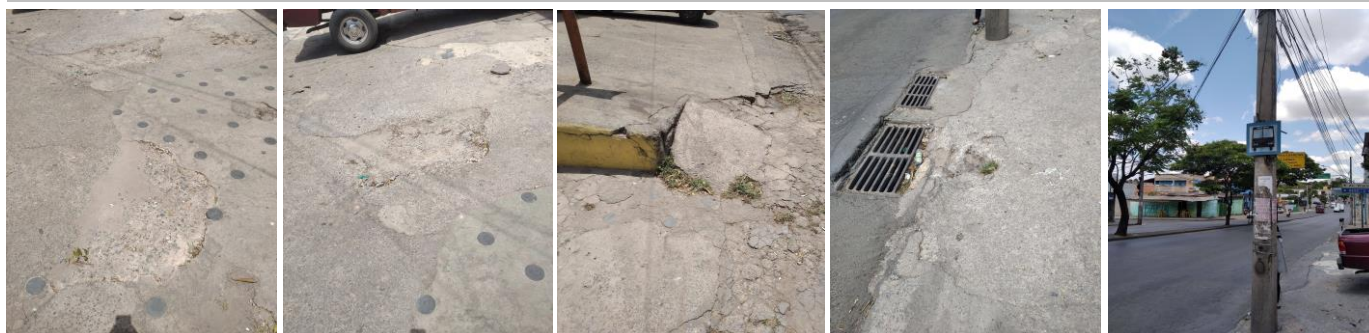
## Fotos Complementares - Detalhes do Passeio

| ID | Itens Avaliados | Respostas | Nota |
|---|---|---|---|
| P_4 | Existência de Buracos ? | Poucos | 5 |
