# Lote 5 - Rota: Sul

| Diagnóstico da Calçada | Qualidade do Serviço | |
| Endereço: Av. João Pinheiro, 500 | 51 | C |

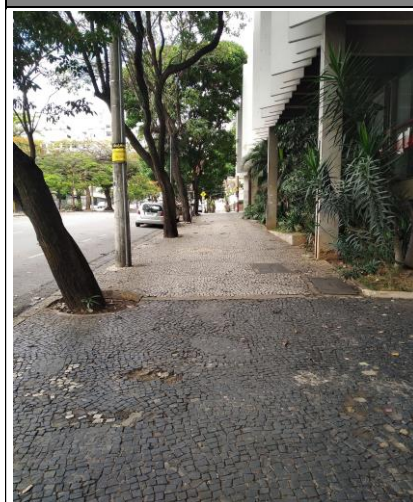
## Foto Geral

| ID | Itens Avaliados | Respostas | Nota |
|---|---|---|---|
| P_5 | Condições Gerais do Piso e meio-fio da calçada ? | Péssimo | 0 |
| P_16 | Classificação geral da calçada pelo pesquisador. | Ruim | 0 |

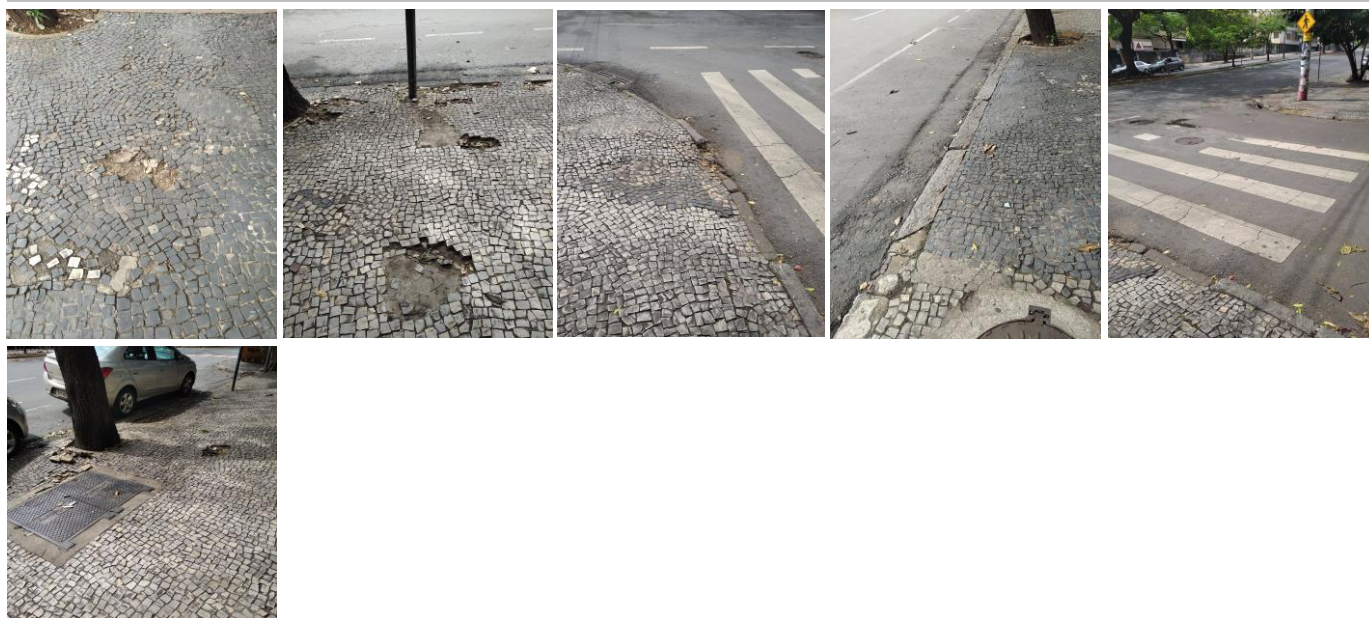
## Fotos Complementares - Detalhes do Passeio

| ID | Itens Avaliados | Respostas | Nota |
|---|---|---|---|
| P_4 | Existência de Buracos ? | Poucos | 5 |
| P_9 | A calçada Possui Rebaixamento de Veículos correto ? | Não | 0 |

| ID | Itens Avaliados | Respostas | Nota |
|---|---|---|---|
| P_13_2 | | rebaixo em péssimas condições | 0 |
