# Lote 3 - Rota: Augusto de Lima

**FRATAR**  
ENGENHARIA CONSULTIVA

| Diagnóstico da Calçada | Qualidade do Serviço | |
|---|---|---|
| Endereço: Av. Augusto de Lima, 1718 | 63 | C |
| Data do Registro: 07/11/2019 09:51:26 | | |

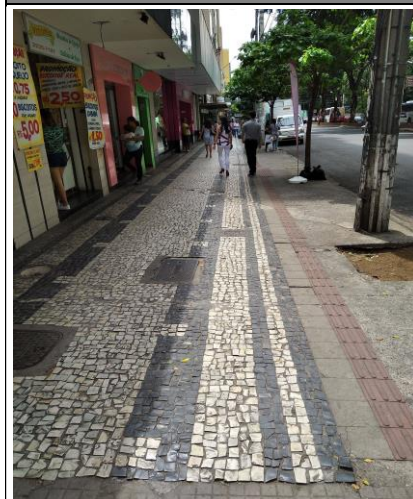
Foto Geral

| ID | Itens Avaliados | Respostas | Nota |
|---|---|---|---|
| P_4 | Existência de Buracos ? | Poucos | 5 |
| P_5 | Condições Gerais do Piso e meio-fio da calçada ? | Regular | 5 |
| P_16 | Classificação geral da calçada pelo pesquisador. | Regular | 5 |

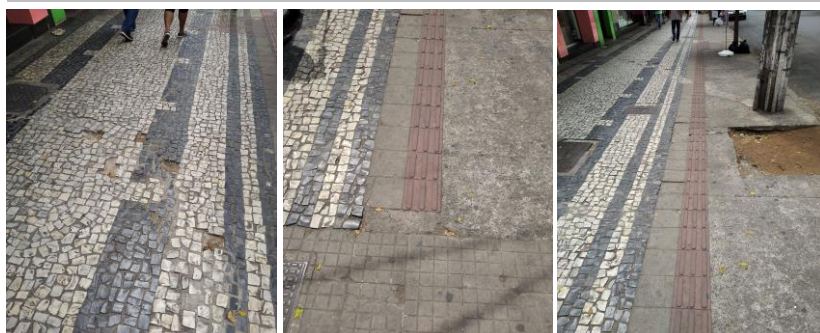
Fotos Complementares - Detalhes do Passeio

| ID | Itens Avaliados | Respostas | Nota |
|---|---|---|---|
| P_8_1 | O piso tátil está no eixo da faixa livre ? | Não | 0 |
| P_8_2 | Se tem uma leve mudança de direção está conforme a norma ? | Não | 0 |
