# Lote 4 - Rota: Contorno

| Diagnóstico da Calçada | Qualidade do Serviço | |
| Endereço: Av.Contorno, 3219 | 62 | C |
| Data do Registro: 08/11/2019 17:25:07 | | |

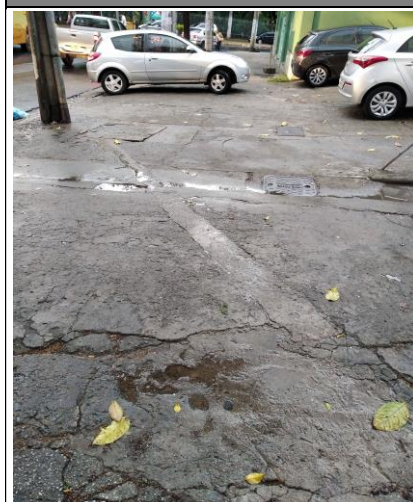
## Foto Geral

| ID | Itens Avaliados | Respostas | Nota |
|---|---|---|---|
| P_4 | Existência de Buracos ? | Poucos | 5 |
| P_5 | Condições Gerais do Piso e meio-fio da calçada ? | Regular | 5 |
| P_6 | Presença de desníveis ? | Leve | 7 |
| P_16 | Classificação geral da calçada pelo pesquisador. | Regular | 5 |
