# Lote 4 - Rota: Contorno

**FRATAR**  
ENGENHARIA CONSULTIVA

| Diagnóstico da Calçada | Qualidade do Serviço | |
| Endereço: Av.Contorno, s/nº | 62 | C |

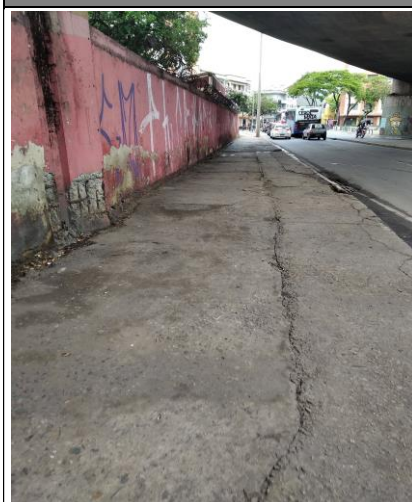
## Foto Geral

| ID | Itens Avaliados | Respostas | Nota |
|---|---|---|---|
| P_4 | Existência de Buracos ? | Poucos | 5 |
| P_5 | Condições Gerais do Piso e meio-fio da calçada ? | Regular | 5 |
| P_16 | Classificação geral da calçada pelo pesquisador. | Regular | 5 |
