# Lote 1 - Rota: Padre Pedro Pinto

**FRATAR**  
ENGENHARIA CONSULTIVA

| Diagnóstico da Calçada | Qualidade do Serviço | |
| Endereço: Rua Padre Pedro Pinto, 1653 | 65 | C |

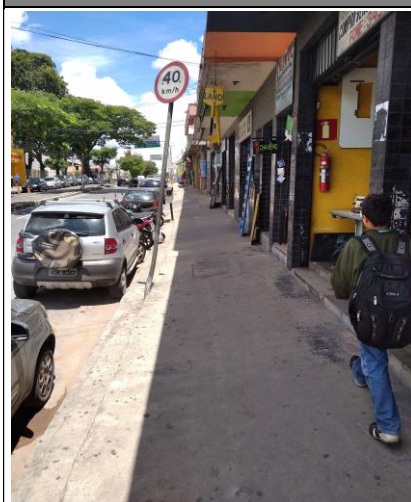
## Foto Geral

| ID | Itens Avaliados | Respostas | Nota |
|---|---|---|---|
| P_6 | Presença de desníveis ? | Severo | 0 |
| P_11 | O Passeio está no padrão da SMPU ? | Não | 0 |
| P_16 | Classificação geral da calçada pelo pesquisador. | Regular | 5 |
