# Lote 1 - Rota: Padre Pedro Pinto

**FRATAR**  
ENGENHARIA CONSULTIVA

| Diagnóstico da Calçada | Qualidade do Serviço | |
| Endereço: Rua Padre Pedro Pinto, s/nº | 57 | C |

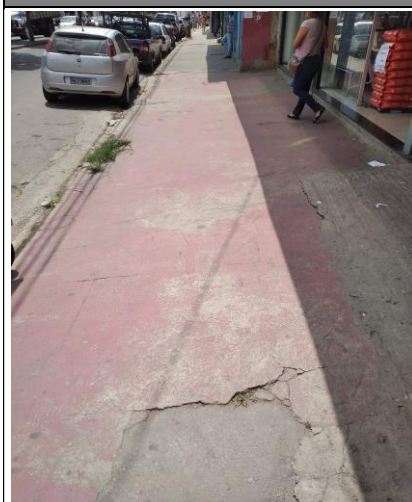
## Foto Geral

| ID | Itens Avaliados | Respostas | Nota |
|---|---|---|---|
| P_4 | Existência de Buracos ? | Poucos | 5 |
| P_5 | Condições Gerais do Piso e meio-fio da calçada ? | Regular | 5 |
| P_6 | Presença de desníveis ? | Leve | 7 |
| P_16 | Classificação geral da calçada pelo pesquisador. | Ruim | 0 |
