# Lote 5 - Rota: Sul

**FRATAR**  
ENGENHARIA CONSULTIVA

| Diagnóstico da Calçada | Qualidade do Serviço | |
| Endereço: Av. Nossa Sra. Do Carmo, s/nº | 40 | D |

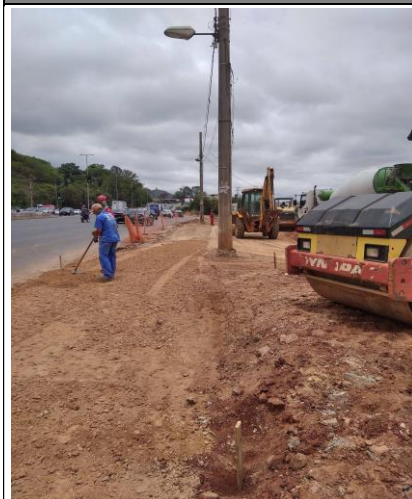
## Foto Geral

| ID | Itens Avaliados | Respostas | Nota |
|---|---|---|---|
| P_5 | Condições Gerais do Piso e meio-fio da calçada ? | Péssimo | 5 |
| P_6 | Presença de desníveis ? | Severo | 10 |
| P_16 | Classificação geral da calçada pelo pesquisador. | Ruim | 5 |

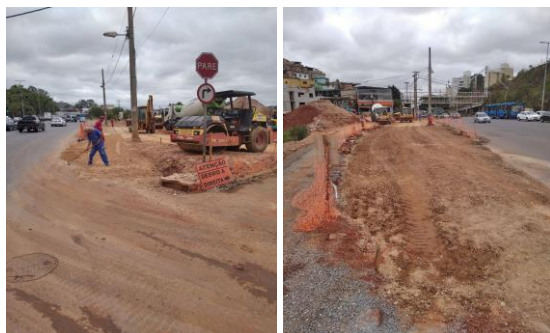
## Fotos Complementares - Detalhes do Passeio

| ID | Itens Avaliados | Respostas | Nota |
|---|---|---|---|
| P_13_1 | Classificação geral da calçada pelo pesquisador. | Ruim | 5 |
| P_13_2 | | Trecho em obra. | 0 |
