# Lote 1 - Rota: Noroeste

**FRATAR**  
ENGENHARIA CONSULTIVA

| Diagnóstico da Calçada | Qualidade do Serviço | |
| Endereço: Av. Brigadeiro Eduardo Gomes, 1239 | 55 | C |

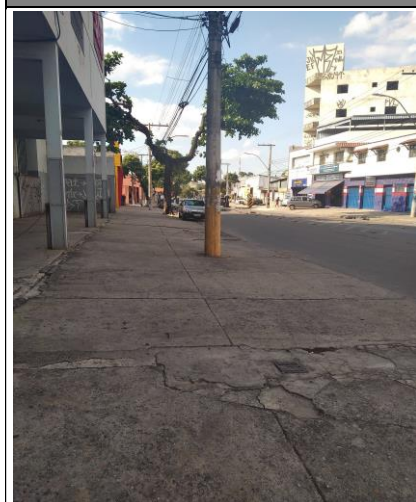
## Foto Geral

| ID | Itens Avaliados | Respostas | Nota |
|---|---|---|---|
| P_4 | Existência de Buracos ? | Poucos | 5 |
| P_5 | Condições Gerais do Piso e meio-fio da calçada ? | Regular | 5 |
| P_12 | A testada possui prática de estacionamento sobre o passeio ? | Sim | 0 |
| P_16 | Classificação geral da calçada pelo pesquisador. | Regular | 5 |
