# Lote 3 - Rota: Leste 3

| Diagnóstico da Calçada | Qualidade do Serviço | |
| Endereço: Av. Andradas, s/nº | 70 | C |
| Data do Registro: 11/11/2019 10:05:29 | | |

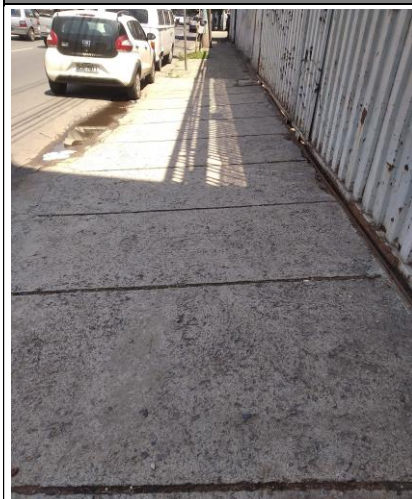
Foto Geral

| ID | Itens Avaliados | Respostas | Nota |
|---|---|---|---|
| P_5 | Condições Gerais do Piso e meio-fio da calçada ? | Regular | 5 |
| P_16 | Classificação geral da calçada pelo pesquisador. | Regular | 5 |
