# Lote 1 - Rota: Noroeste

**FRATAR**  
ENGENHARIA CONSULTIVA

| Diagnóstico da Calçada | Qualidade do Serviço | |
| Endereço: Av. Abílio Machado, 421 | 65 | C |

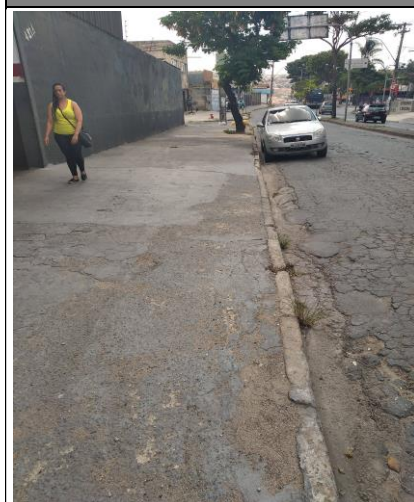
## Foto Geral

| ID | Itens Avaliados | Respostas | Nota |
|---|---|---|---|
| P_4 | Existência de Buracos ? | Poucos | 5 |
| P_5 | Condições Gerais do Piso e meio-fio da calçada ? | Regular | 5 |
| P_9 | A calçada Possui Rebaixamento de Veículos correto ? | Não | 0 |
| P_11 | O Passeio está no padrão da SMPU ? | Não | 0 |
| P_16 | Classificação geral da calçada pelo pesquisador. | Regular | 5 |
