Diagnóstico da Calçada	Qualidade do Serviço	
Endereço: Av. Raja Gabaglia, 1783 Data do Registro: 07/11/2019 15:18:55 Num. Lote CTM: 91129701025	67	C

# Lote 4 - Rota: Raja Gabáglia

**FRATAR**  
ENGENHARIA CONSULTIVA

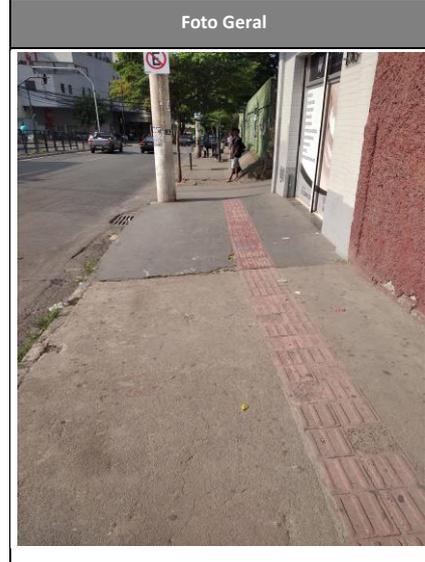
ID	Itens Avaliados	Respostas	Nota
P_1	O Mobiliário urbano está dentro da faixa de serviço de 70 cm ?	Sim	-
P_2	Qual a largura livre do Passeio ?	Acima de 1.50 m	10
P_3	Tipo de revestimento da calçada ?	Concreto	10
P_4	Existência de Buracos ?	Nenhum	10
P_5	Condições Gerais do Piso e meio-fio da calçada ?	Ótimo(a)	10
P_6	Presença de desníveis ?	Leve	7
P_7	Tem rebaixamento de calçada para Pedestre ?	Não, mas deveria ter.	0
P_8	Possui piso tátil ao longo da Calçada ?	Sim	-
P_9	A calçada Possui Rebaixamento de Veículos correto ?	N.A	0
P_10	Existência de altura livre menor que 2,10 m ?	Não	-
P_11	O Passeio está no padrão da SMPU ?	Não	0
P_12	A testada possui prática de estacionamento sobre o passeio ?	Não	10
P_13	Existe algum dispositivo de Drenagem sobre a calçada ?	Não	0
P_14	Existe PED em frente a testada ?	Não	-
P_15	Existe FTP em frente a testada ?	Não	-
P_16	Classificação geral da calçada pelo pesquisador.	Ótimo(a)	10
