# Lote 1 - Rota: Noroeste

| Diagnóstico da Calçada | Qualidade do Serviço | |
| Endereço: Av. Ivaí, 980 | 60 | C |
| Data do Registro: 12/11/2019 14:22:35 | | |

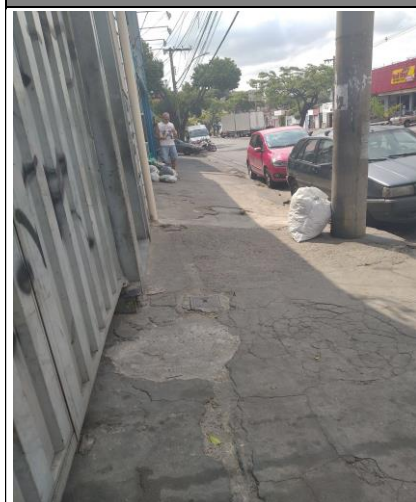
## Foto Geral

| ID | Itens Avaliados | Respostas | Nota |
|---|---|---|---|
| P_4 | Existência de Buracos ? | Poucos | 5 |
| P_5 | Condições Gerais do Piso e meio-fio da calçada ? | Regular | 5 |
| P_9 | A calçada Possui Rebaixamento de Veículos correto ? | Não | 0 |
| P_11 | O Passeio está no padrão da SMPU ? | Não | 0 |
| P_16 | Classificação geral da calçada pelo pesquisador. | Ruim | 0 |
