# Lote 1 - Rota: Noroeste

| Diagnóstico da Calçada | Qualidade do Serviço | |
| Endereço: Av. Brigadeiro Eduardo Gomes, 431 | 65 | C |

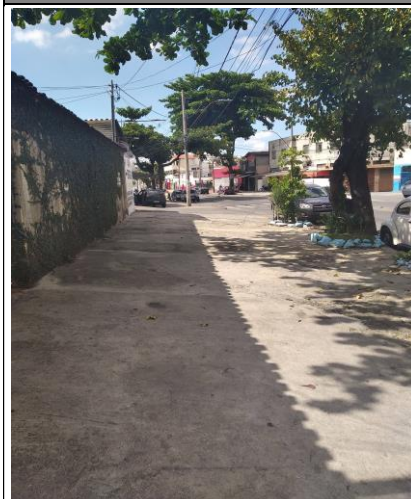
## Foto Geral

| ID | Itens Avaliados | Respostas | Nota |
|---|---|---|---|
| P_4 | Existência de Buracos ? | Poucos | 5 |
| P_5 | Condições Gerais do Piso e meio-fio da calçada ? | Regular | 5 |
| P_9 | A calçada Possui Rebaixamento de Veículos correto ? | Não | 0 |
| P_11 | O Passeio está no padrão da SMPU ? | Não | 0 |
