# Lote 1 - Rota: Noroeste

**FRATAR**  
ENGENHARIA CONSULTIVA

| Diagnóstico da Calçada | Qualidade do Serviço | |
| Endereço: Av. Brigadeiro Eduardo Gomes, 1700 | 55 | C |

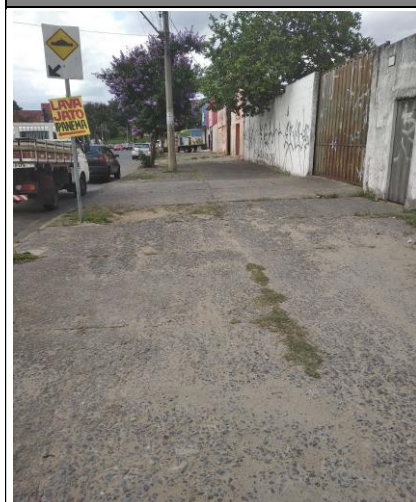
Foto Geral

| ID | Itens Avaliados | Respostas | Nota |
|---|---|---|---|
| P_5 | Condições Gerais do Piso e meio-fio da calçada ? | Péssimo | 0 |
| P_16 | Classificação geral da calçada pelo pesquisador. | Ruim | 0 |

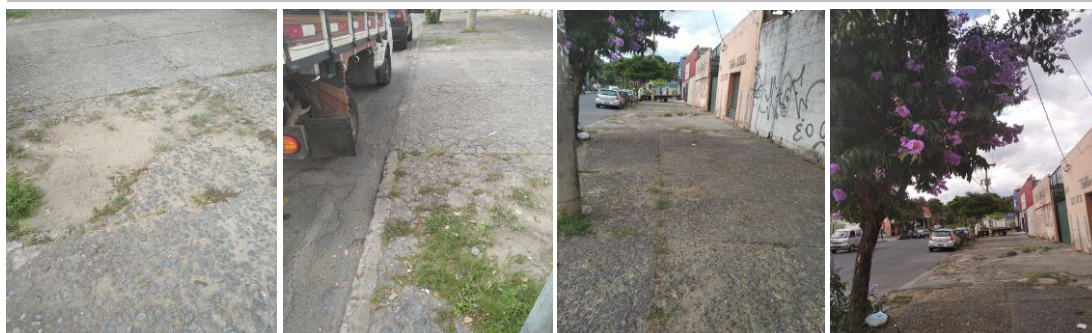
Fotos Complementares - Detalhes do Passeio

| ID | Itens Avaliados | Respostas | Nota |
|---|---|---|---|
| P_4 | Existência de Buracos ? | Poucos | 5 |
