# Lote 1 - Rota: Noroeste

**FRATAR**  
ENGENHARIA CONSULTIVA

| Diagnóstico da Calçada | Qualidade do Serviço | |
| Endereço: Av. Abílio Machado, 966 | 57 | C |

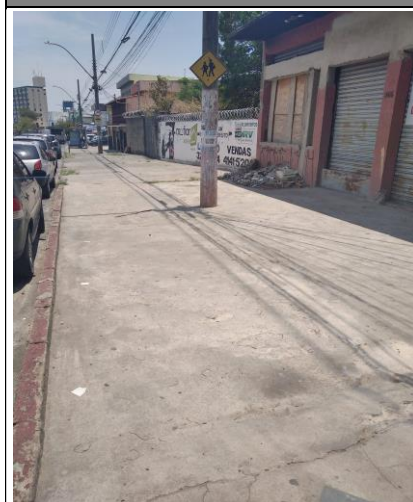
## Foto Geral

| ID | Itens Avaliados | Respostas | Nota |
|---|---|---|---|
| P_4 | Existência de Buracos ? | Poucos | 5 |
| P_5 | Condições Gerais do Piso e meio-fio da calçada ? | Péssimo | 0 |
| P_6 | Presença de desníveis ? | Leve | 7 |
| P_11 | O Passeio está no padrão da SMPU ? | Não | 0 |
| P_16 | Classificação geral da calçada pelo pesquisador. | Regular | 5 |
