# Lote 1 - Rota: Noroeste

| Diagnóstico da Calçada | Qualidade do Serviço | |
| Endereço: Av. Brigadeiro Eduardo Gomes, 1252 | 65 | C |

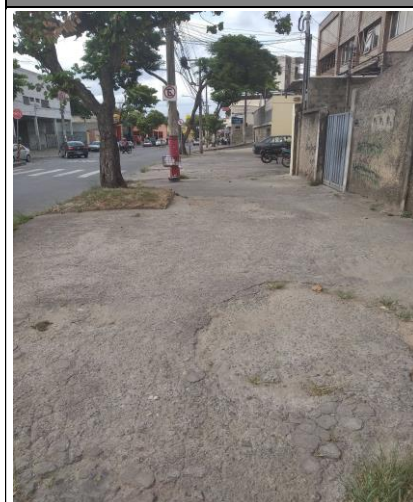
Foto Geral

| ID | Itens Avaliados | Respostas | Nota |
|---|---|---|---|
| P_5 | Condições Gerais do Piso e meio-fio da calçada ? | Péssimo | 0 |
| P_16 | Classificação geral da calçada pelo pesquisador. | Ruim | 0 |

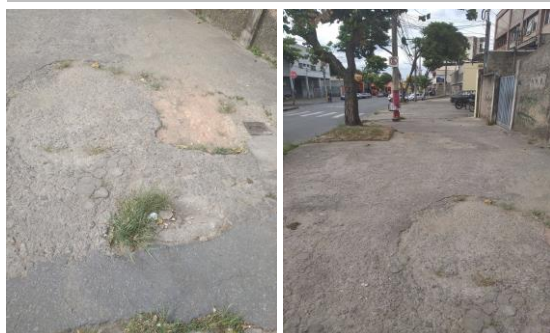
Fotos Complementares - Detalhes do Passeio

| ID | Itens Avaliados | Respostas | Nota |
|---|---|---|---|
| P_4 | Existência de Buracos ? | Poucos | 5 |
