# Lote 1 - Rota: Padre Pedro Pinto

| Diagnóstico da Calçada | Qualidade do Serviço | |
| Endereço: Rua Padre Pedro Pinto, s/nº | 70 | C |
| Data do Registro: 22/11/2019 09:41:54 | | |

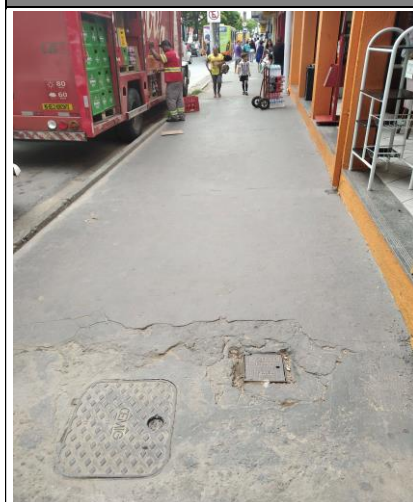
## Foto Geral

| ID | Itens Avaliados | Respostas | Nota |
|---|---|---|---|
| P_4 | Existência de Buracos ? | Poucos | 5 |
| P_5 | Condições Gerais do Piso e meio-fio da calçada ? | Regular | 5 |
