# Lote 5 - Rota: Afonso Pena

| Diagnóstico da Calçada | Qualidade do Serviço | |
| Endereço: Av. Afonso Pena, 3139 | 68 | C |
| Data do Registro: 01/11/2019 11:21:31 | | |

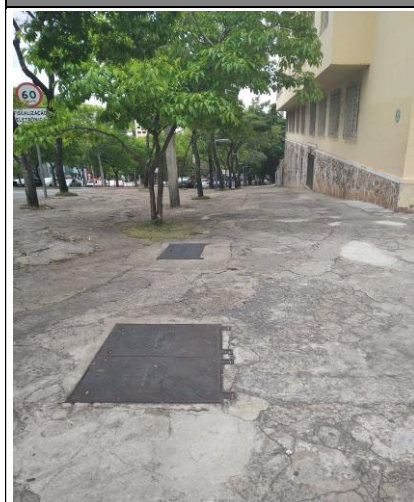
## Foto Geral

| ID | Itens Avaliados | Respostas | Nota |
|---|---|---|---|
| P_4 | Existência de Buracos ? | Poucos | 5 |
| P_6 | Presença de desníveis ? | Severo | 10 |
| P_16 | Classificação geral da calçada pelo pesquisador. | Regular | 5 |
