# Lote 4 - Rota: Raja Gabaglia

**FRATAR**  
ENGENHARIA CONSULTIVA

| Diagnóstico da Calçada | Qualidade do Serviço | |
| Endereço: Av. Raja Gabaglia, 561 | 92 | A |

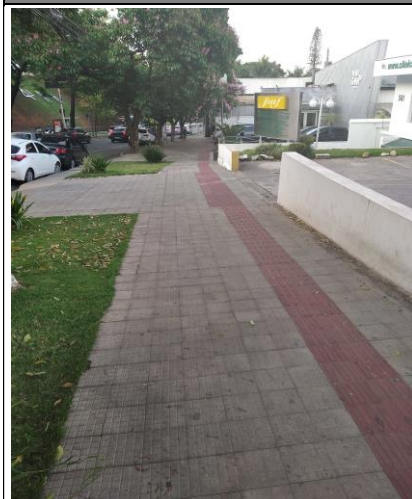
## Foto Geral

| ID | Itens Avaliados | Respostas | Nota |
|---|---|---|---|
| P_5 | Condições Gerais do Piso e meio-fio da calçada ? | Ótimo(a) | 10 |
| P_6 | Presença de desníveis ? | Leve | 7 |
| P_16 | Classificação geral da calçada pelo pesquisador. | Ótimo(a) | 10 |
