Lote 1 - Rota: Padre Pedro Pinto

Diagnóstico da Calçada		Qualidade do Serviço	
Endereço: Rua Padre Pedro Pinto, 2765		78	B
Data do Registro: 21/11/2019 10:34:12			
Num. Lote CTM: 210602700055

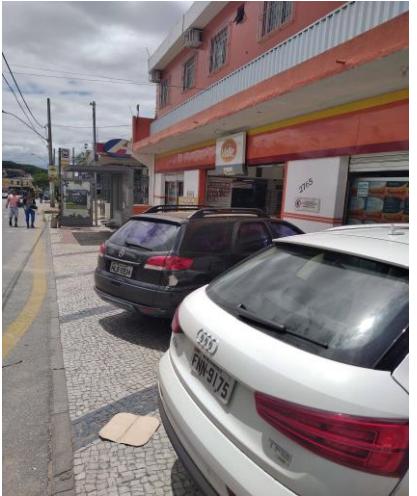
Foto Geral

ID	Itens Avaliados	Respostas	Nota
P_1	O Mobiliário urbano está dentro da faixa de serviço de 70 cm ?	Sim	-
P_2	Qual a largura livre do Passeio ?	Acima de 1.50 m	10
P_3	Tipo de revestimento da caçada ?	Pedra Portuguesa	8
P_4	Existencia de Buracos ?	Nenhum	10
P_5	Condições Gerais do Piso e meio-fio da calçada ?	Ótimo(a)	10
P_6	Presença de desniveis ?	Nenhum	10
P_7	Tem rebaixamento de calçada para Pedestre ?	Não	10
P_8	Possui piso tátil ao longo da Calçada ?	Não	-
P_9	A calçada Possui Rebaixamento de Veículos correto ?	Sim	10
P_10	Existencia de altura livre menor que 2,10 m ?	Não	-
P_11	O Passeio está no padrao da SMPU ?	Não	0
P_12	A testada possui prática de estacionamento sobre o passeio ?	Sim	0
P_13	Existe algum dispositivo de Drenagem sobre a calçada ?	Não	0
P_14	Existe PED em frente a testada ?	Sim	-
P_15	Existe FTP em frente a testada ?	Não	-
P_16	Classificação geral da calçada pelo pesquisador.	Ótimo(a)	10
