# Lote 1 - Rota: Padre Pedro Pinto

| Diagnóstico da Calçada | Qualidade do Serviço | |
| Endereço: Rua Padre Pedro Pinto, 1202 | 75 | B |
| Data do Registro: 22/11/2019 09:34:32 | | |

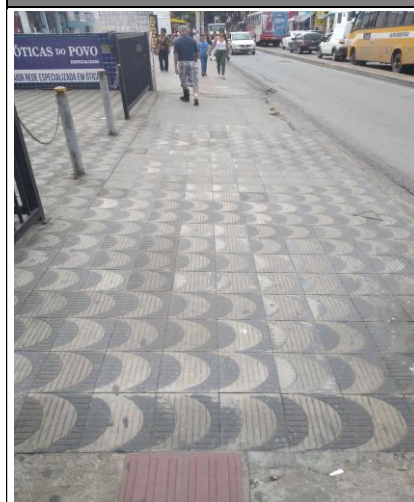
Foto Geral

| ID | Itens Avaliados | Respostas | Nota |
|---|---|---|---|
| P_4 | Existência de Buracos ? | Poucos | 5 |
| P_5 | Condições Gerais do Piso e meio-fio da calçada ? | Regular | 5 |
| P_16 | Classificação geral da calçada pelo pesquisador. | Regular | 5 |
