# Lote 5 - Rota: Afonso Pena

**FRATAR**  
ENGENHARIA CONSULTIVA

| Diagnóstico da Calçada | Qualidade do Serviço | |
| Endereço: Rua Professor Moraes, 360 | 55 | C |

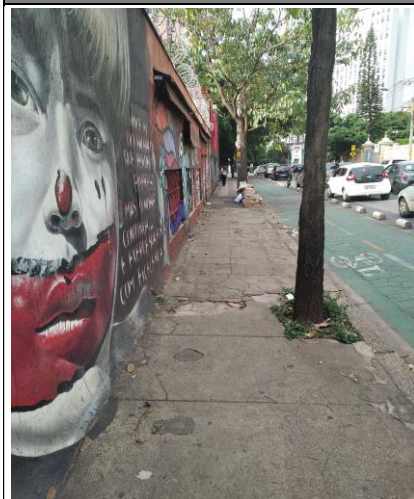
## Foto Geral

| ID | Itens Avaliados | Respostas | Nota |
|---|---|---|---|
| P_5 | Condições Gerais do Piso e meio-fio da calçada ? | Péssimo | 0 |
| P_16 | Classificação geral da calçada pelo pesquisador. | Ruim | 0 |

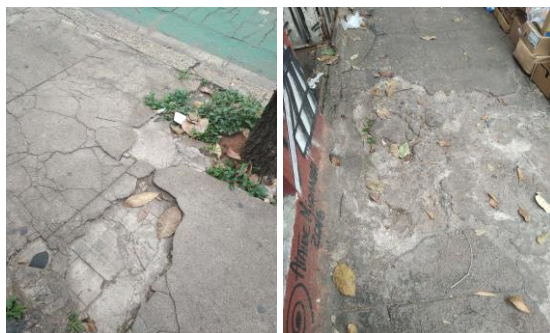
## Fotos Complementares - Detalhes do Passeio

| ID | Itens Avaliados | Respostas | Nota |
|---|---|---|---|
| P_4 | Existência de Buracos ? | Poucos | 5 |
