# Lote 4 - Rota: Contorno

| Diagnóstico da Calçada | Qualidade do Serviço | |
| Endereço: Av.Contorno, 5628 | 75 | B |
| Data do Registro: 05/11/2019 10:33:58 | | |

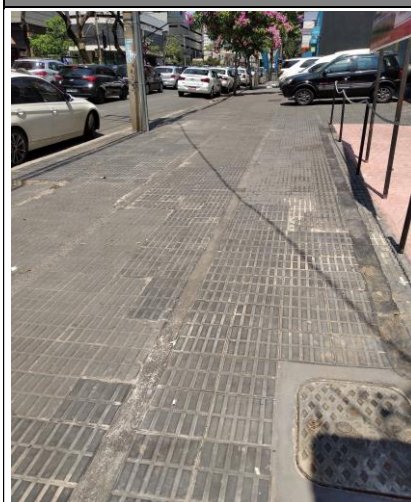
## Foto Geral

| ID | Itens Avaliados | Respostas | Nota |
|---|---|---|---|
| P_4 | Existência de Buracos ? | Poucos | 5 |
| P_11 | O Passeio está no padrão da SMPU ? | Não | 0 |
| P_12 | A testada possui prática de estacionamento sobre o passeio ? | Sim | 0 |
