# Lote 4 - Rota: Contorno

| Diagnóstico da Calçada | Qualidade do Serviço | |
| Endereço: Av.Contorno, 1515 | 85 | B |

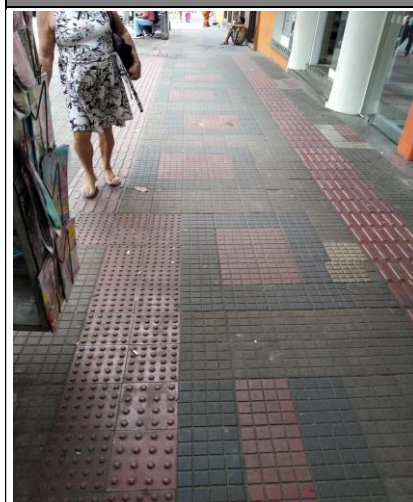
## Foto Geral

| ID | Itens Avaliados | Respostas | Nota |
|---|---|---|---|
| P_5 | Condições Gerais do Piso e meio-fio da calçada ? | Ótimo(a) | 10 |
| P_16 | Classificação geral da calçada pelo pesquisador. | Ótimo(a) | 10 |
